RECONVERSÃO SUSTENTÁVEL DE QUINTAS URBANAS

Mestrado em Conservação e Reabilitação do Edificado
Dissertação

dezembro de 2018
Dissertação Definitiva

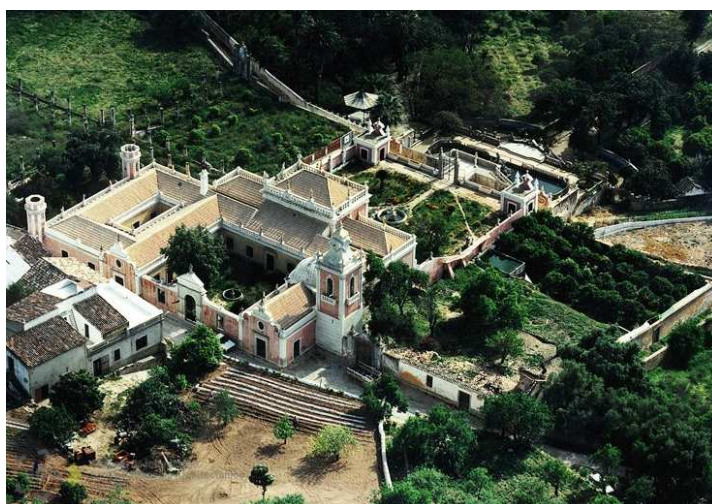
Figura 4: Quinta e Palácio de Estói - Faro, Fonte: <http://www.monumentos.gov.pt/>, [acedido em 07/02/2018]

Também conhecido como Palácio do Carvalhal, trata-se de um edifício de piso único, disposto horizontalmente, com planta em U, o qual forma o fundo e a frente de um jardim quadrangular: o jardim do Carrascal. Estamos perante um dos melhores exemplos de arquitetura romântica do país, constituindo caso único no Algarve (Fig.4).

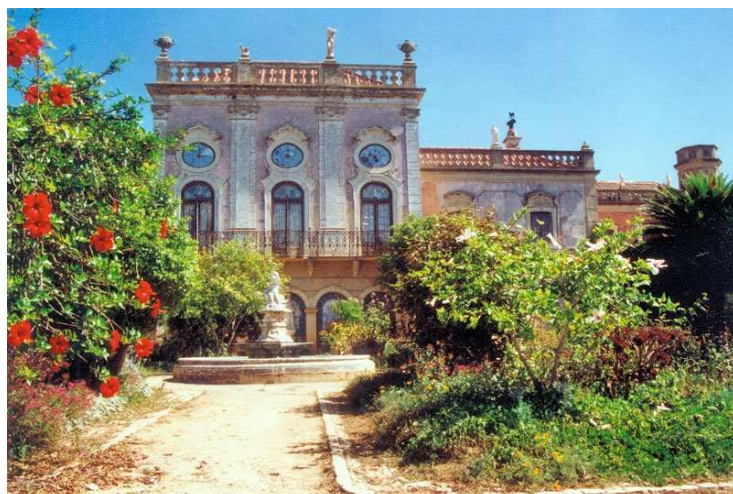
Dez anos mais tarde, o avançado estado de degradação e o interesse manifestado pelos estrangeiros levaram a Câmara Municipal de Faro a adquiri-la à família Becker, o que fez estagnar a sua degradação (Fig. 6).

Figura 6: Degradação da Quinta e Palácio de Estói, Faro, Fonte: <http://www.monumentos.gov.pt/>, [acedido em 06/02/2018]

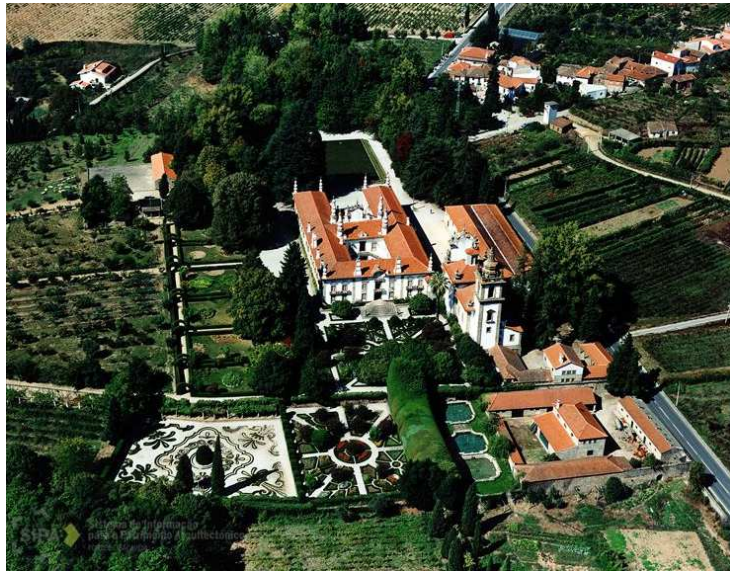
Figura 9: Casa de Mateus e Jardim, Vista área, Fonte: <http://www.historiadeportugal.info/palacio-de-mateus/>, [acedido em 20/02/2018]

O edifício tem planta retangular, dividindo-se em dois quadrados vazados na zona central, criando assim várias alas, compondo dois pátios que se ligam entre si através de grandes aberturas no piso térreo. Enquanto que o pátio posterior é encerrado, o pátio frontal é aberto, permitindo assim a vista da fachada principal que fica recuada e virada para poente. A completar o conjunto arquitetónico encontram-se a Adega e a Capela (Fig.9).

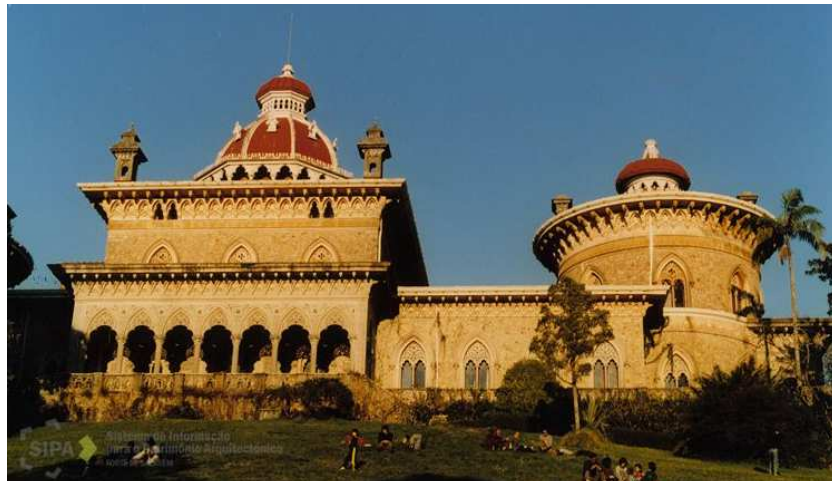
Figura 12: Palácio de Monserrate, Fonte: <https://www.parquesdesintra.pt/>, [acedido em 20/02/2018]

Em 1858, o novo proprietário, Francis Cook, contrata os serviços do arquiteto inglês James Knowles para desenhar um novo palácio, aproveitando as fundações e alguns muros da construção que o antecederam. A construção, que irá durar de 1863 até 1865, revela um gosto orientalista e eclético, com elementos marcadamente góticos, indianos e árabes (Fig. 12).

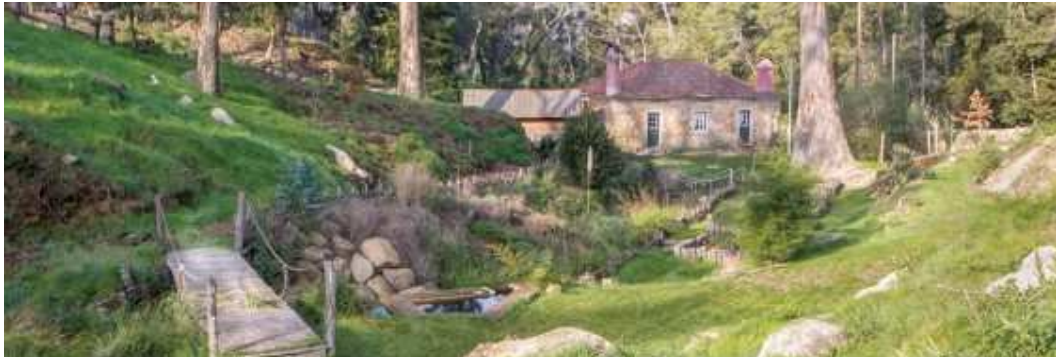
Figura 14: Quintinha de Monserrate - Edificado, Fonte: <https://www.parquesdesintra.pt/>, [acedido em 20/02/2018]

Com uma área de cerca de dois hectares, árvores autóctones e uma linha de água, a Quintinha de Monserrate recria uma pequena exploração agrícola, com áreas destinadas a diferentes tipos de plantações e animais, bem como um sistema de energias renováveis que a torna totalmente autónoma do ponto de vista energético (Fig.14).

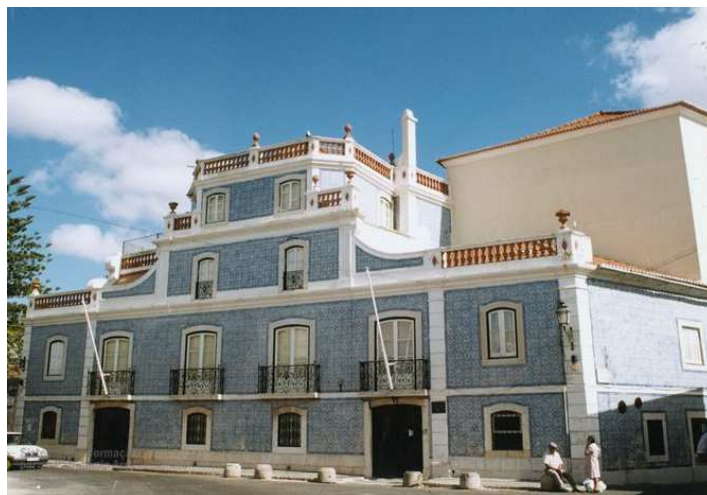
Figura 18: Quinta dos Azulejos, Lisboa – Edifício, Fonte: <http://www.monumentos.gov.pt/Site/>, [acedido em 20/02/2018]

O palacete da quinta apresenta a fachada revestida com azulejos do séc. XIX e um programa arquitetónico muito singelo, que contrasta com a riqueza do seu património azulejar, datado da 1ª metade do século XVIII, oriundo da Fábrica do Rato (Fig.18).

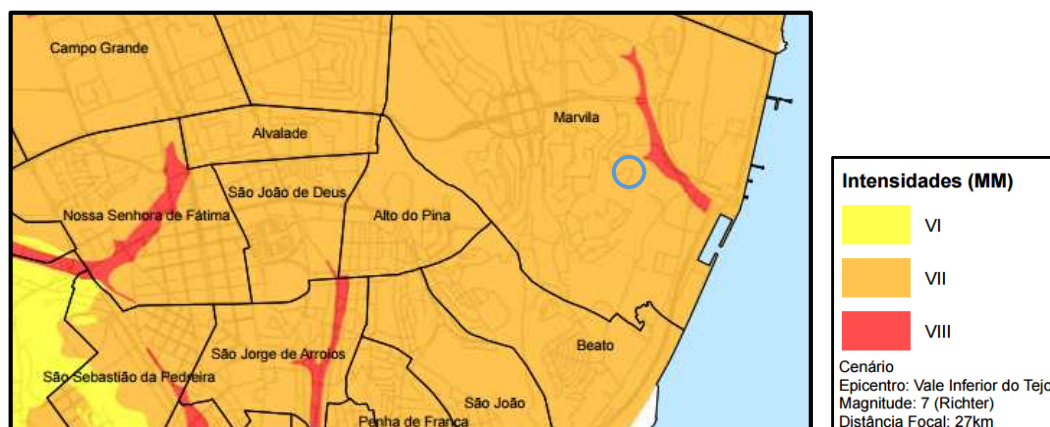
A Carta de Distribuição de Intensidades Sísmicas de Lisboa (Fig. 40) apresenta o resultado da simulação do comportamento das formações geológicas superficiais face à ocorrência de um sismo. As consequências estimadas apresentam intensidades geradas a variarem entre VI, VII e VIII (Escala de Mercalli Modificada), sendo que a zona de estudo apresenta uma intensidade de grau VII e de grau VIII.

Figura 41: Carta de Distribuição de Intensidades Sísmicas (adaptado de C.M.L.).

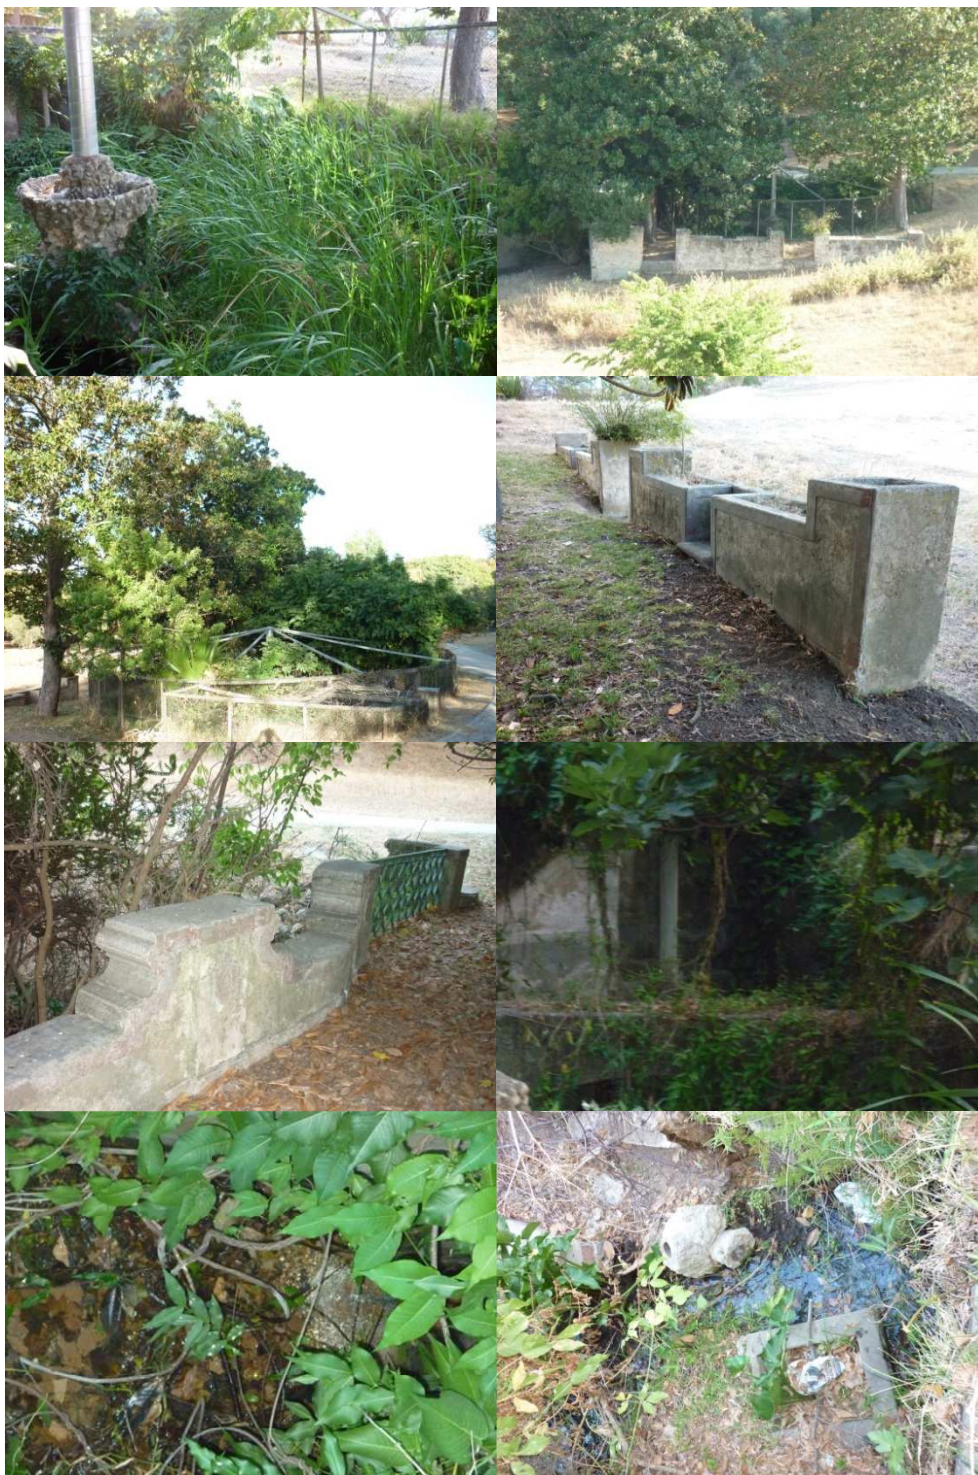
- o Lago (Fig.52): Cultural e recreativo e Infraestrutural de contenção e depósito;

Figura 52: Lago, estrutura de apoio com nascente natural de água, Fonte: Autor

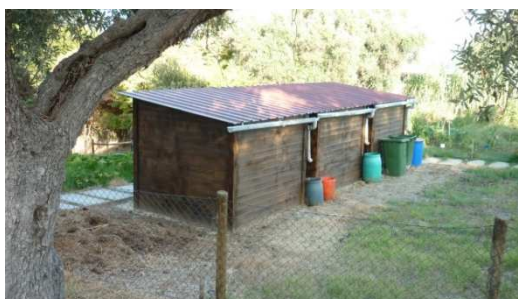
- Abrigos de madeira das Hortas Urbanas (Fig.55): Agrícolas de armazenamento.

Figura 55: Abrigos de Madeira das Hortas Urbanas, Fonte: Autor

Estas construções/estruturas antigas existentes são de um importante valor patrimonial e interesse municipal, uma vez que nomes como o do ilustre arquiteto Rosendo Garcia d'Araújo Carvalheira e do mestre construtor Frederico Augusto Ribeiro lhe estão associados. Contudo, e de uma forma generalizada, estas encontram-se num mau estado de conservação, de quase desabandono e muito degradadas.

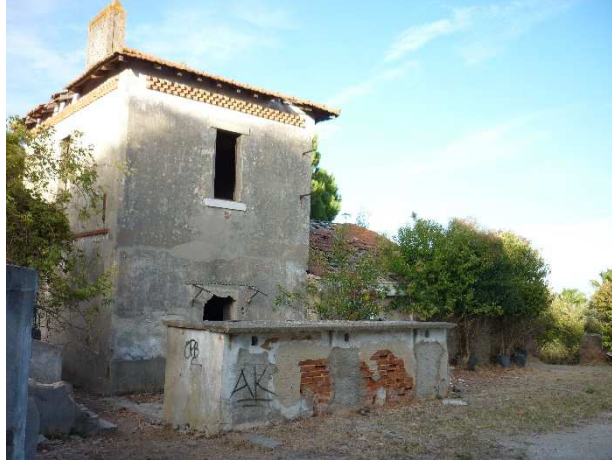
Figura 633: Casa de habitação, Fonte: Autor.

- um edifício residencial Fig.63, composto por três corpos escalonados, articulados entre si, ao nível da fachada principal. O do lado esquerdo constitui um corpo torreado, de habitação, rasgado por vãos de verga reta, no lado direito, duas dependências agrícolas de um único piso, de vãos emparedados. Por questões de acesso e segurança só irá ser analisado o corpo torreado de habitação, os outros 2 edifícios, só um deles é contemplado no projeto inicial e ambos se encontram em muito mau estado de conservação e de vãos emparedados.

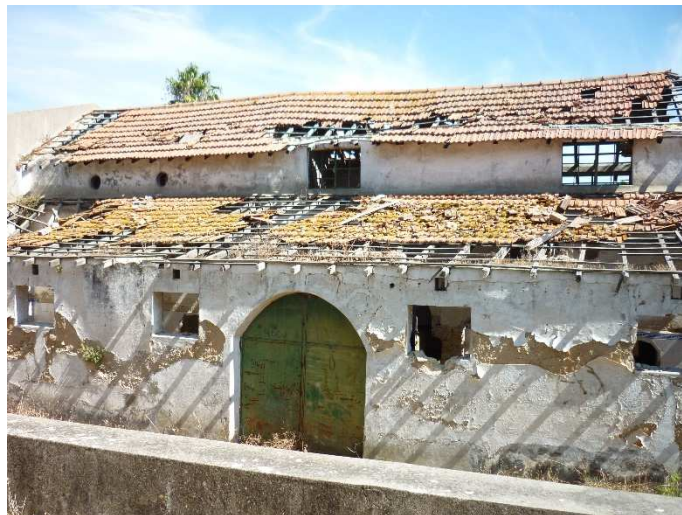
Figura 64: Estábulo, Fonte: Autor.

- um estábulo, antiga vacaria, de planta retangular, num volume paralelepípedo, onde predomina o sentido de horizontalidade, de dois pisos Fig.64.

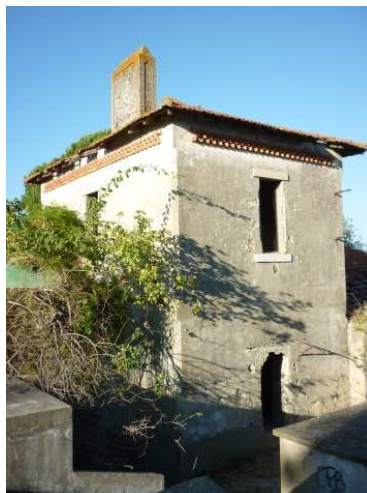
Figura 74: Fachada principal - Casa, Fonte autor

A fachada principal, orientada a Sul, (Fig.74) tem um desenho de 1 porta e 1 janela de peito no piso superior, de peitoril e verga (lintel) em cantaria de pedra. Como ornamento, por baixo do beiral, apresenta 3 fiadas de tijolo cerâmico alternadas, em forma de bico.

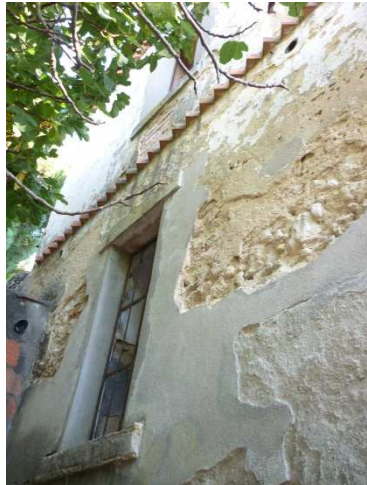
Figura 75: Fachada tardoz - Casa, Fonte autor

A fachada tardoz é caracterizada por 2 janelas de peito, uma em cada um dos pisos, de peitoril e verga (lintel) em cantaria de pedra. Apresenta também dois respiradores de forma circular, um de cada um dos lados da fachada; estes fazem a ligação à parte superior da divisão que serviria de abrigo a animais, presumível viteleiro, no piso térreo (Fig. 75).

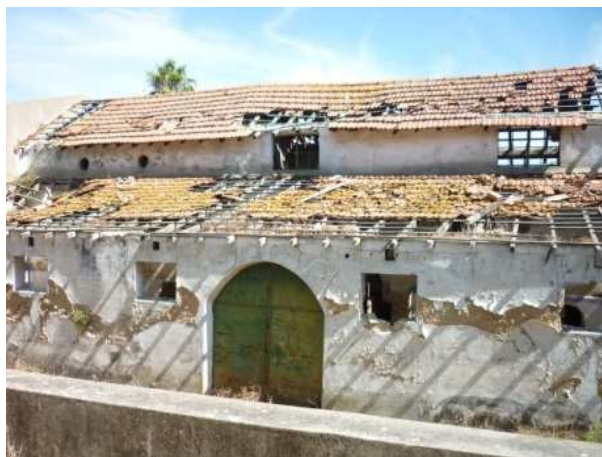
Figura 76: Fachada principal - Estábulo, Fonte autor

A fachada principal do estábulo, orientada a Sul, (Fig.76) tem um desenho de 1 portão central e 6 janelas ao nível do piso térreo, 3 janelas no piso superior e 2 óculos circulares de pequena dimensão.

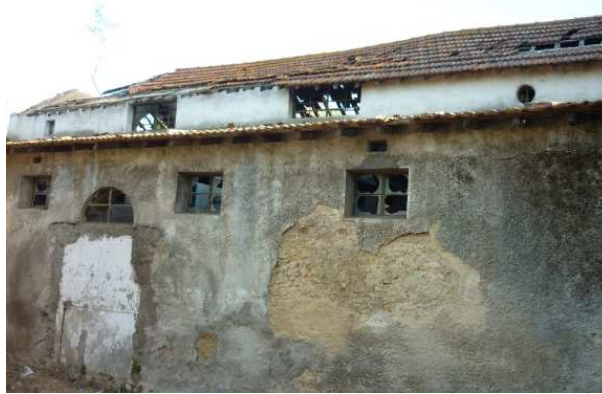
Figura 77: Fachada tardoz - Estábulo, Fonte autor

A fachada tardoz, por sua vez, também apresenta um desenho de 1 portão, 7 janelas ao nível do piso térreo e 3 janelas de peito no piso superior com 2 óculos circulares de pequena e semelhante dimensão (Fig. 77).

Em ambas as fachadas os elementos em ferro existentes nas janelas são os originais, terminando com um beiral.

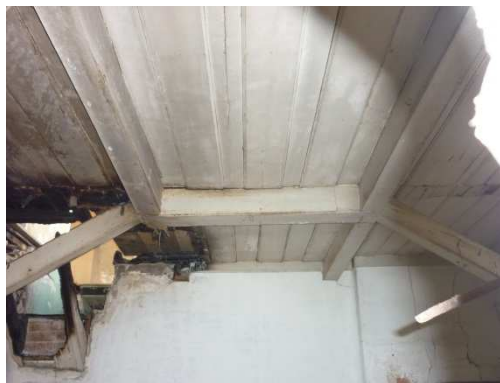
Figura 788 Vigas do pavimento em madeira - Casa, Fonte autor

As vigas do pavimento do piso superior são de madeira (Fig. 78), de secção retangular, apoiadas em paredes resistentes de alvenaria de pedra, orientadas paralelamente à fachada principal.

O sistema de vigas de madeira do pavimento do piso superior da casa apresenta ataque por fungos de podridão e por insetos xilófagos, relacionado com a exposição contínua à presença da humidade. Na generalidade, e dado também a ocorrência de um incêndio nessa zona, existem vigas que necessitam de substituição ou reforço, tendo deixado de desempenhar a função para qual foram concebidas, representando assim um sério ponto de fragilidade estrutural (Fig. 78). As principais anomalias detetadas são a sujidade generalizada e o desgaste dos pavimentos, devido à humidade, ao uso, a falta de manutenção e conservação.

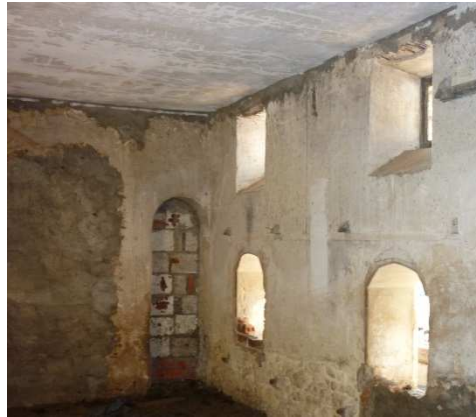
Figura 799: Laje aligeirada - Estábulo, Fonte autor

No pavimento térreo do estábulo também se admite um enrocamento de pedra arrumada à mão. O piso do andar superior é constituído por uma laje aligeirada encastrada nas paredes resistentes (Fig.79).

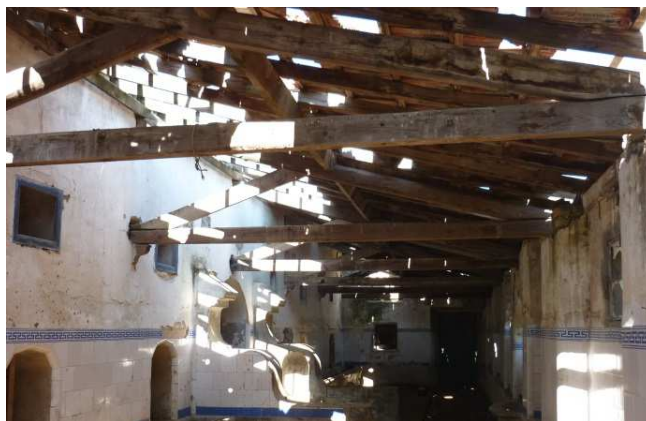
Figura 82: Estrutura da cobertura - Estábulo: Piso térreo, Fonte: Autor

Apresenta um simples travamento da estrutura de suporte da cobertura, com o ripado de madeira a assentar nas paredes do estábulo e estrutura de apoio das telhas da cobertura (Fig. 82 e Fig. 83).

A principal anomalia detetada é de causa humana, que por falta de manutenção, limpeza e manutenção da cobertura, não cumpre a função para a qual foi construída, levando ao aparecimento de anomalias relacionadas com a exposição continuada à humidade (Fig. 82).

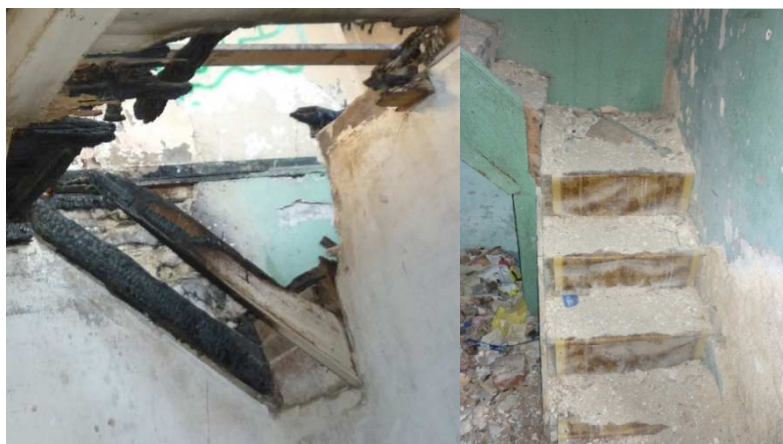
Figura 84: Estrutura da escadaria - Casa, Fonte: Autor

A estrutura da escadaria existente é de barrotes madeira, constituída por dois lanços que promovem o acesso da cozinha ao piso superior, sendo circunscrita de um dos lados por parede (Fig. 84).

Na escadaria existente de madeira observa-se a presença de insetos xilófagos, agentes de degradação da madeira (Fig. 84). A inexistência de degraus, devido à ocorrência de um incêndio nesta zona, torna necessário um reforço estrutural.

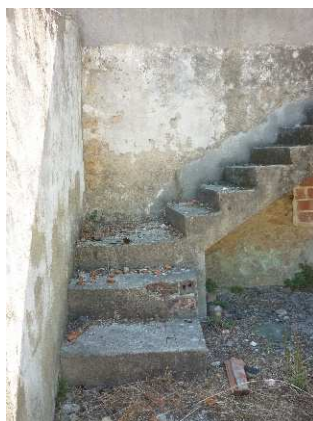
Figura 85: Estrutura da escadaria, fachada poente - Estábulo, Fonte: Autor

O acesso ao piso superior do estábulo é feito pelas duas fachadas laterais do edifício, por escadas exteriores de alvenaria, de dois lanços, circunscritas de um dos lados por parede (Fig. 85 e Fig. 86).

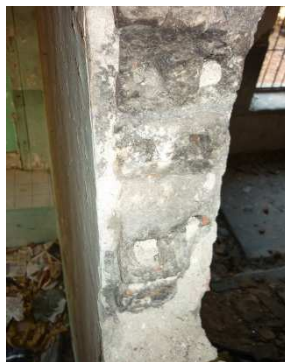
Figura 87: Parede em alvenaria de tijolo simples e furado - Casa, Fonte: Autor

Neste edifício existe apenas uma parede de compartimentação, no piso térreo, que separa a cozinha da outra divisão, esta é construída em alvenaria de tijolo simples e furado (Fig. 87).

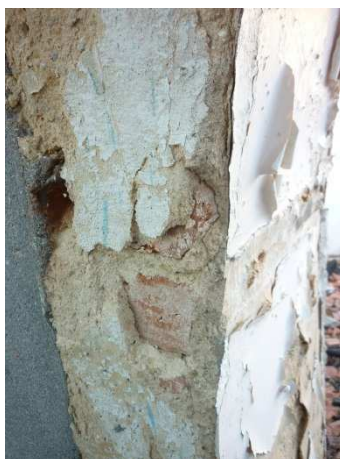
Figura 88: Parede em alvenaria de tijolo simples e furado - Estábulo: Piso superior, Fonte: Autor

As paredes de compartimentação do estábulo são construídas em alvenaria de tijolo simples e furado (Fig. 88 e Fig. 89).

As paredes apresentam zonas com desagregação do estuque (Fig. 88). O estado geral de conservação das paredes de compartimentação é mau. As anomalias mais frequentes são: a fissuração, eflorescências, fendilhação, destacamento, manchas de humidade por condensação e sujidade das camadas de revestimento e acabamento.

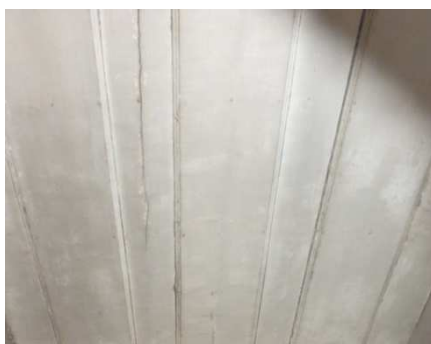
Figura 90: Tetos de madeira de esteira de saia e camisa - Casa: Piso térreo, Fonte: Autor

Neste edifício, os tetos são revestidos a madeira, dispostos em forro de esteira de saia e camisa, com moldura simples, pintadas com uma velatura (Fig. 90). No piso superior verifica-se a existência de 2 respiradores metálicos embutidos no teto (Fig. 91).

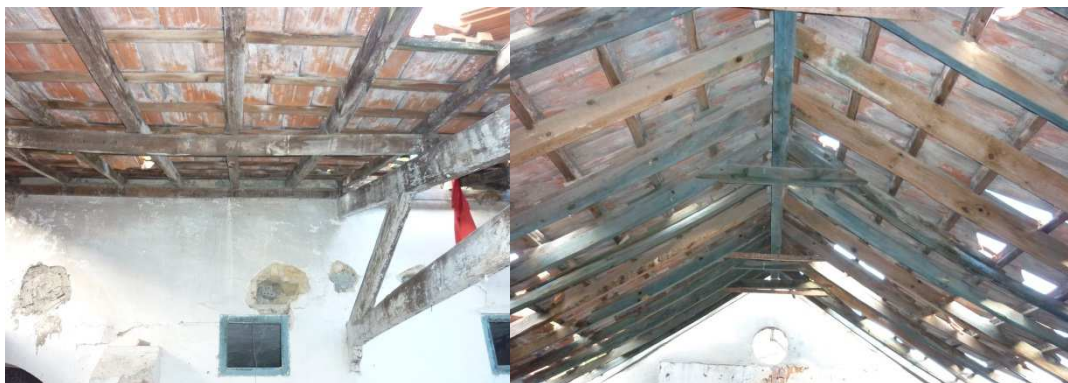
Figura 92: Tetos com estrutura à vista - Estábulo: Piso térreo e piso superior, Fonte: Autor

Aqui os tetos aparecem com a estrutura à vista em ambos os pisos, no entanto no piso térreo tem-se ainda numa zona mais interna revestimento em reboco com argamassas de cal e areia estucado e pintado (Fig. 92 e Fig. 93).

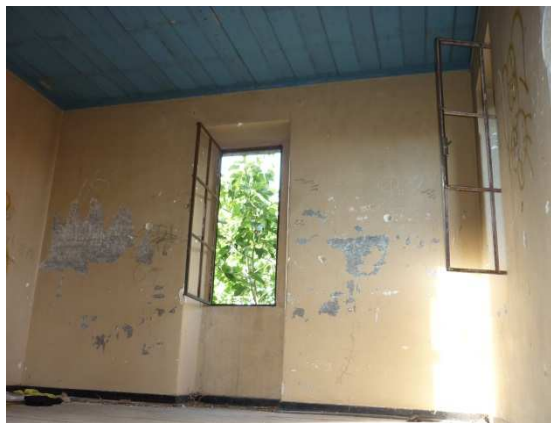
Figura 94: Revestimento e acabamento em paredes interiores - Casa: Piso superior, Fonte: Autor

As paredes interiores na casa são de alvenaria, com frequente revestimento em reboco de argamassa de cal e areia e pintadas (Fig. 94 e Fig. 95). Todas as fachadas deste edifício apresentavam um acabamento em caiação em cor branca (Fig. 96).

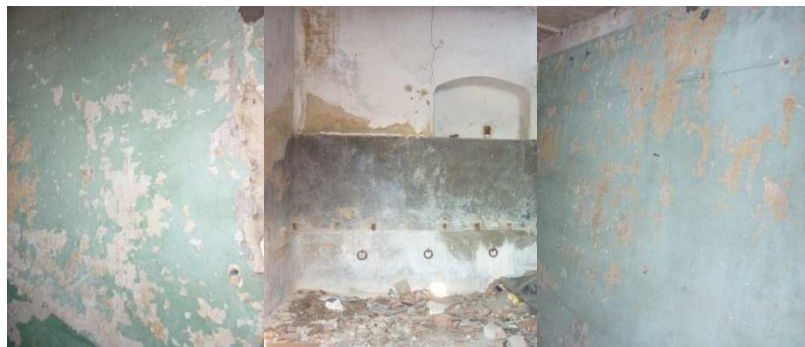
Figura 95: Revestimento e acabamento em paredes interiores - Casa: Piso térreo, Fonte: Autor

Nas paredes de alvenaria verifica-se a desagregação do reboco de argamassa de cal e areia. As principais anomalias são a fissuração, fendilhação, destacamento, eflorescências, ataque biológico, desenvolvimento de vegetação parasitária e sujidade das camadas de revestimento e acabamento (Fig. 95).

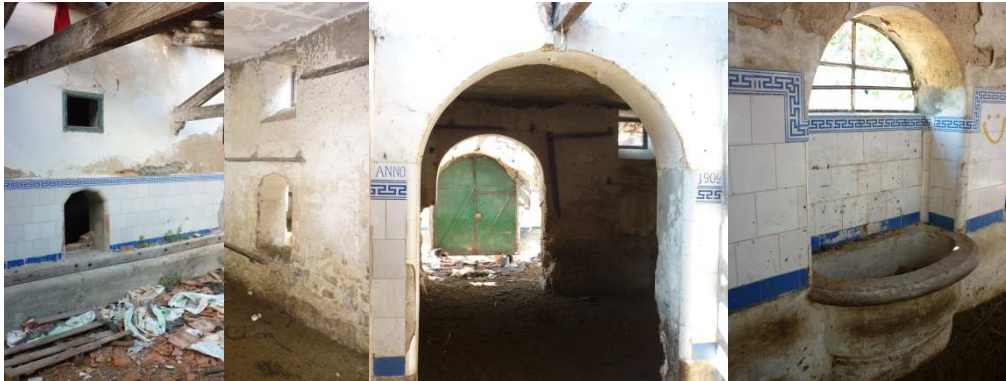
Figura 97: Revestimentos e acabamentos em paredes interiores - Estábulo: Piso térreo, Fonte: Autor

Nas paredes de alvenaria é frequente o revestimento com reboco de argamassa de cal e areia. As paredes de alvenaria são em regra estucadas, pintadas e revestidas com azulejos, formando lambris e painéis de composição não figurativa, estes painéis de azulejaria datam do início do séc. XX, 1909, (Fig.97).

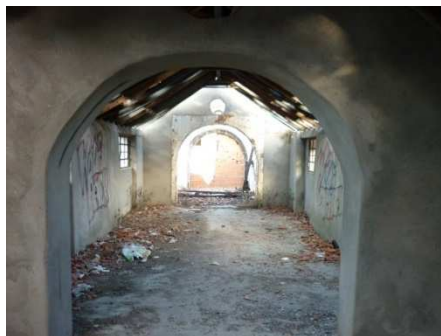
Figura 98: Revestimento de paredes - Estábulo: Piso superior, Fonte: Autor

Algumas paredes de compartimentação também são revestidas com um reboco de argamassa de cal e areia (Fig.98).

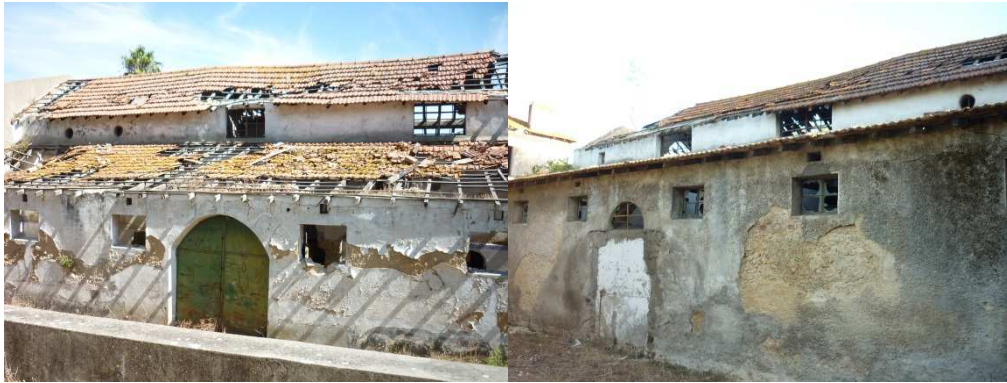
Figura 99: Revestimento e acabamento - Casa: Fachadas, Fonte: Autor

A fachada principal e parte do alçado tardoz tem acabamentos em caiação em cor branca (Fig. 99).

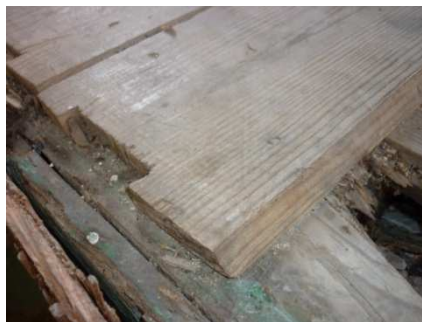
Figura 100: Revestimento e acabamento - Casa, piso superior: Pavimento, Fonte: Autor

Neste edifício o piso superior é revestido por um conjunto de tábuas de madeira corrida, soalho à portuguesa, ligação de meio fio (Fig.100), pregadas e rematadas por rodapé também em madeira, pintado, no contacto comas paredes periféricas (Fig.101).

Algumas tábuas de solho apresentam ataque por fungos de podridão e insetos xilófagos, tendo por causa principal a humidade de precipitação, a partir de infiltrações da cobertura, e que criam condições propícias para desenvolvimento desses fungos de podridão. Esse ambiente húmido acaba por favorecer, ainda, o ataque de insetos xilófagos como térmitas e carunchos (Fig. 100).

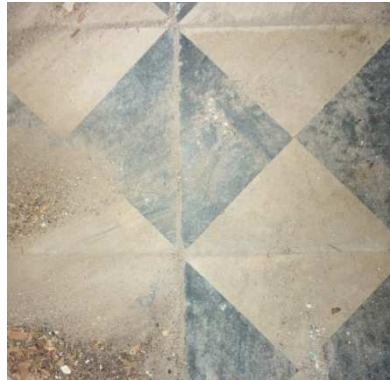
Figura 102: Revestimento e acabamento - Casa, piso térreo: Pavimento da cozinha, Fonte: Autor

No piso térreo da cozinha tem-se como camada de revestimento e desgaste um ladrilho cerâmico (mosaico), (Fig.102) e uma betonilha de regularização de argamassa de cimento e areia, de acabamento liso, na divisão contígua a esta, que servia de abrigo aos animais (Fig. 103).

Os pavimentos encontram-se na sua maioria em mau estado de conservação. Nos revestimentos em cerâmico observam-se sobretudo anomalias como a erosão por uso, fendilhação, fracturação de algumas peças e sujidade (Fig. 102).

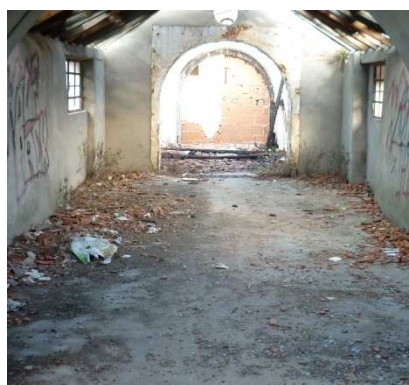
Figura 105: Revestimento e acabamento - Estábulo, piso superior: Pavimento, Fonte: Autor

No estábulo a camada de revestimento e desgaste utilizada é em cerâmico (Fig. 104), enquanto no piso superior verifica-se uma betonilha de regularização de argamassa de cimento e areia (Fig. 105).

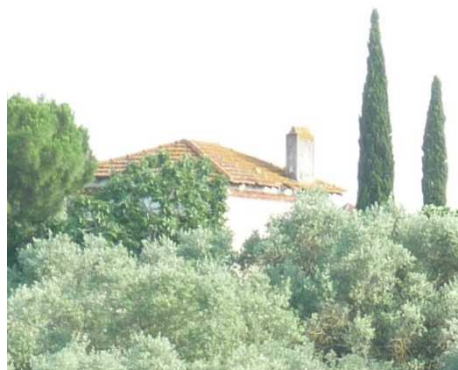
Figura 106: Cobertura - Casa, Fonte: Autor

Constituído por um telhado inclinado em madeira, do tipo quatro águas, revestido por telhas cerâmicas (telha do tipo marseilha) e beiral (Fig. 106).

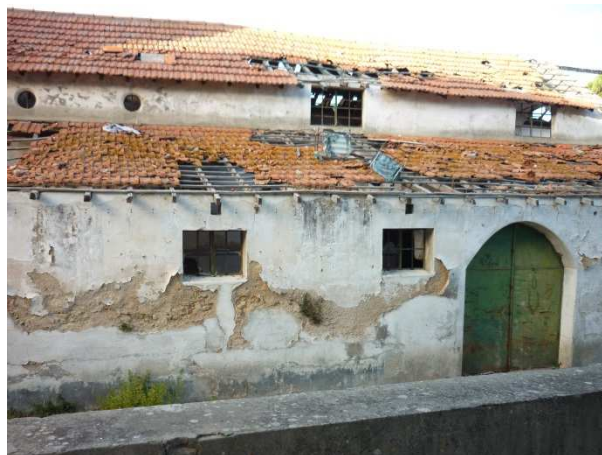
Figura 108: Cobertura - Estábulo, Fonte: Autor

A cobertura utilizada neste edifício é de estrutura inclinada em madeira, do tipo quatro águas, duas vertentes na parte superior e uma vertente de cada um dos lados, ao nível do pavimento do piso superior. Revestida por telhas cerâmicas (telha do tipo marseilha) e beiral (Fig.107 e Fig. 108).

A cobertura parece encontrar-se em mau estado de conservação, uma vez que se verifica a ausência ou presença de telhas cerâmicas com falta de encaixe geométrico, envelhecidas, danificadas e acúmulo de sujidade (Fig. 108). As principais anomalias estão relacionadas com a falta de manutenção. A razão destas anomalias é de causa humana.

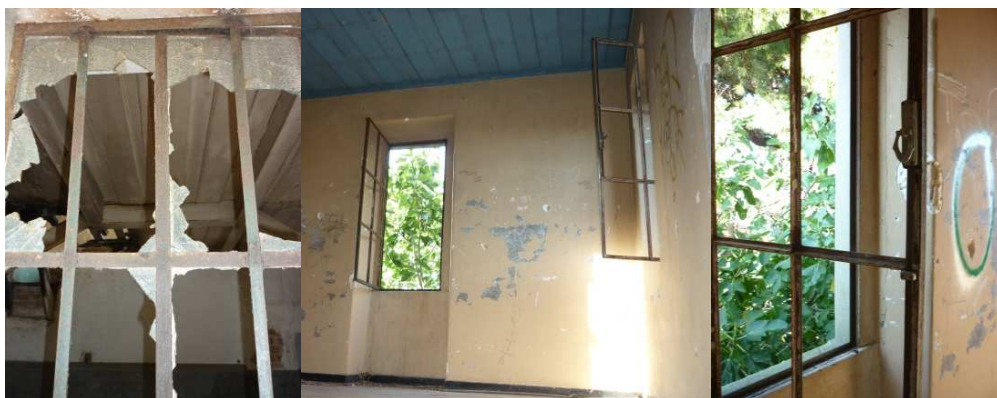
Figura 109: Caixilharia - Casa, Fonte: Autor

As caixilharias das janelas de batente são construídas em ferro, pintadas e associadas a vidro simples (Fig. 109).

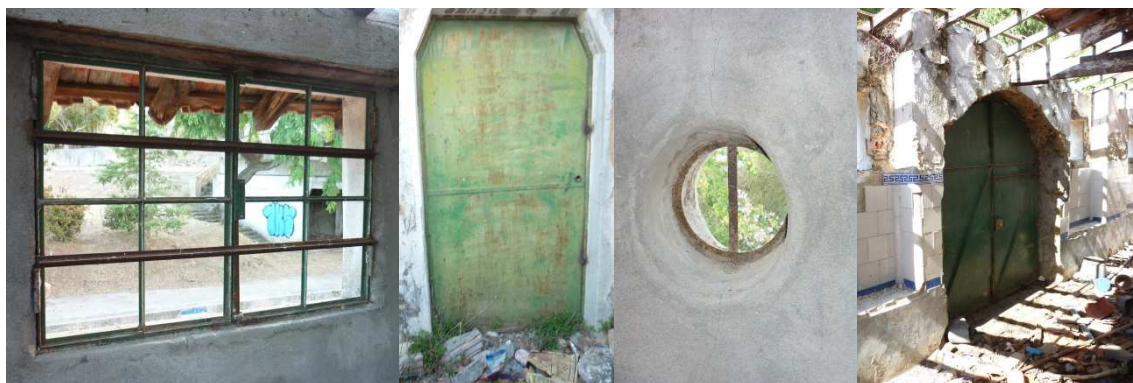
Figura 110: Caixilharia - Estábulo, Fonte: Autor

Nos vãos interiores e exteriores, as caixilharias existentes, que ainda persistem neste edifício, são as originais em ferro (Fig.110).

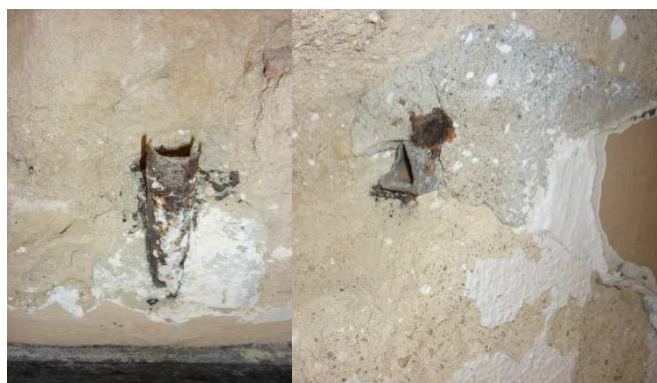
Figura 111: Redes de abastecimento de água - Casa, Fonte: Autor

Não existem dados sobre estas instalações. As redes de abastecimento de água são embebidas nas paredes, talvez em chumbo e algumas em ferro galvanizado (Fig.111).

A maioria das instalações encontradas estão em mau estado de conservação, não sendo recuperáveis, a principal causa é a negligência ou falta de manutenção (causa humana) e envelhecimento natural dos materiais (Fig. 111). Os poucos que existem encontram-se em péssimas condições de funcionalidade e segurança.

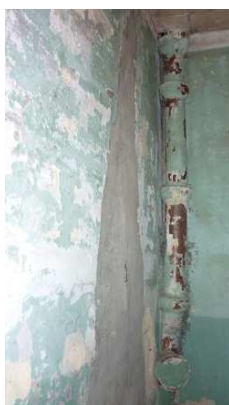
Figura 112: Rede de drenagem de águas residuais - Casa, Fonte: Autor

As redes de drenagem existente de águas residuais são em elemento cerâmico, em grés vidrado (Fig. 112).

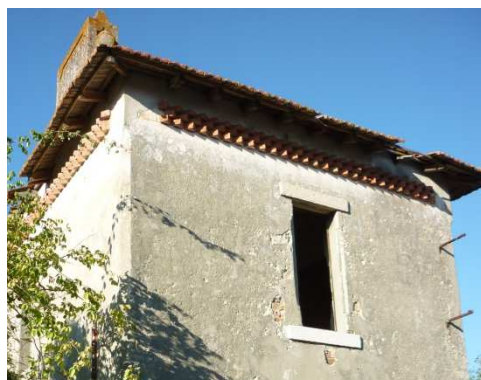
Figura 113: Beiral do telhado - Casa, Fonte: Autor

A rede de drenagem de águas pluviais faz-se diretamente pelo beiral, sem caleira (Fig.113).

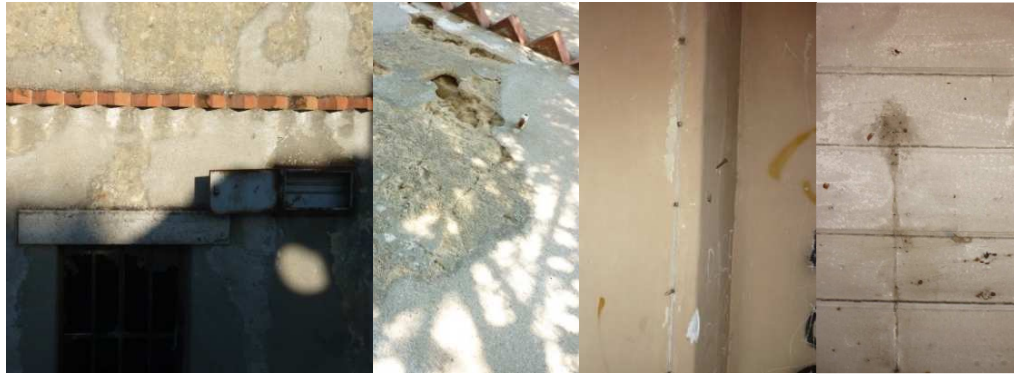
Figura 114: Marcas de uma rede elétrica - Casa, Fonte: Autor

Não possui infraestrutura de rede gás. A rede elétrica presumivelmente instalada no séc. XX, inexistente atualmente, seria feita na generalidade pelo exterior das paredes (Fig.114).

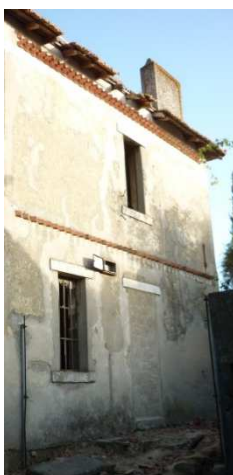
Figura 115: Elementos de cantaria - Casa, Fonte: Autor

Neste edifício encontramos em todas as fachadas trabalhos de cantaria no guarneçamento dos vãos, nomeadamente na soleira e verga em pedra, na porta da fachada poente e também no peitoril e vergas de todas as janelas (Fig.115).

Os trabalhos de cantaria no guarnecimento dos vãos, apresentam fendilhação, sujidade e algum desgaste resultante da exposição ambiental (Fig. 115). As principais anomalias prendem-se com causas naturais (como envelhecimento do material) e humanas (negligência, aplicação incorreta de materiais, alteração descontextualizada).

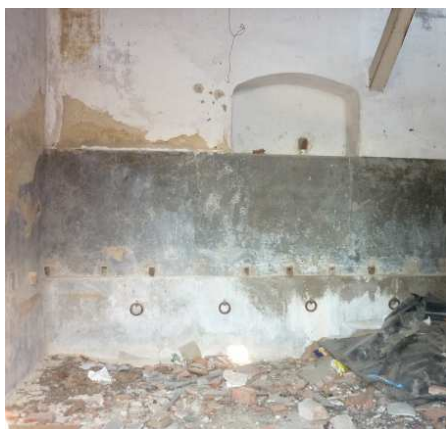
Figura 116: Elementos de metálicos - Casa, Fonte: Autor

Os elementos em ferro existentes no edifício são as caixilharias, as argolas fixas às paredes do viteleiro, no piso térreo e os respiradores no teto do piso superior (Fig. 116).

Os elementos metálicos apresentam mau estado de conservação e a sua degradação deve-se à corrosão, fenómeno associado à falta de manutenção, pois estes elementos expostos às alterações climáticas rapidamente se degradam (Fig. 116). A principal anomalia é a corrosão, em alguns casos com fracturação e perda de material.

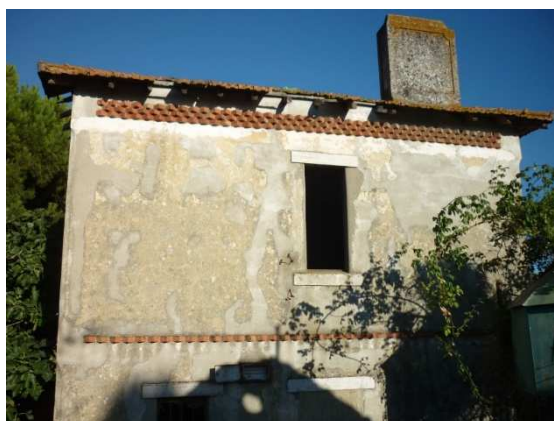
Figura 117: Elementos caracterizadores da fachada - Casa, Fonte: Autor

Neste edifício, por baixo do beiral, observamos em todas fachadas três fiadas de tijolo cerâmico, alternadas entre si e em forma de bico. Na fachada poente e tardoz, ao nível do pavimento do 1º piso, também verificamos a ornamentação em forma de bico, mas uma fiada de tijolo apenas (Fig.117).

Os trabalhos em tijolo nas fachadas da casa apresentam alguma fendilhação, sujidade e desgaste resultante da exposição ambiental (Fig. 117). As principais anomalias prendem-se com causas naturais (como envelhecimento do material) e humanas (falta de manutenção).

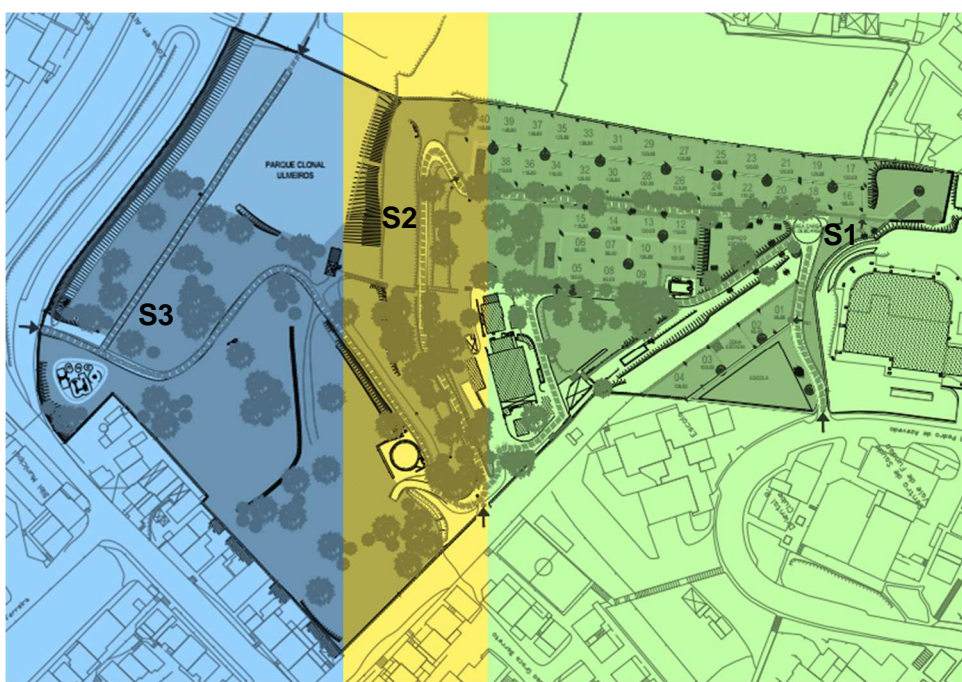
Figura 136: Divisão em socalcos da área do Parque da Quinta das Flores

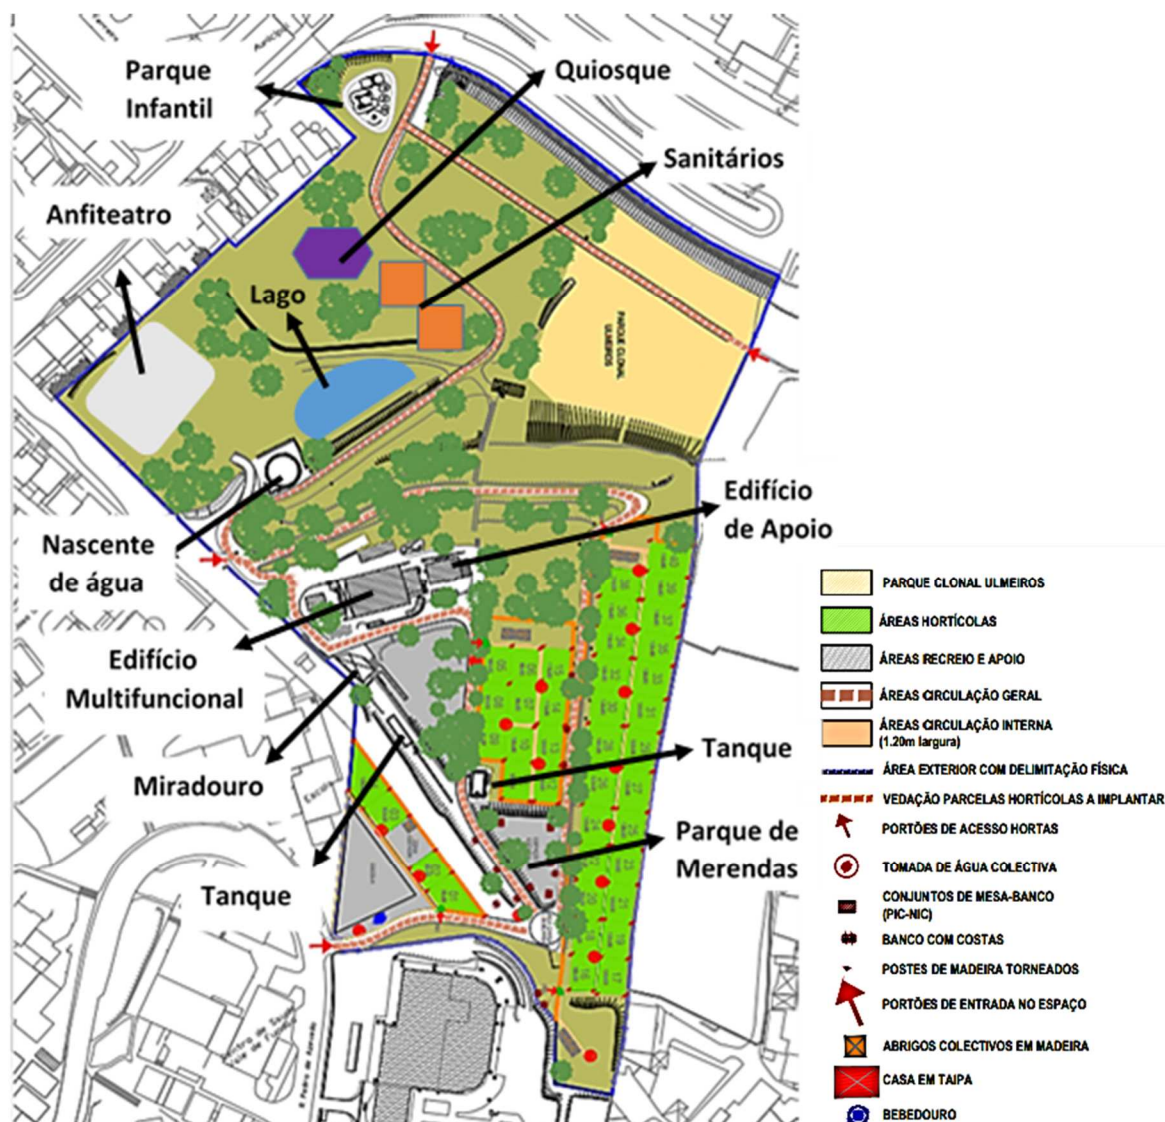
Figura 137: Programa proposto para o Parque da Quinta das Flores

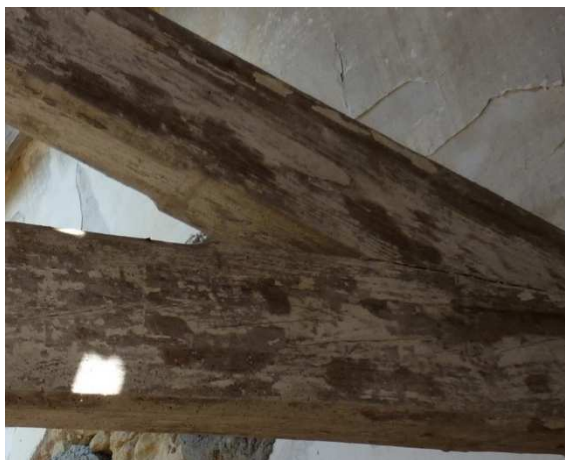
Edificado Quinta das Flores	Responsável: Rúben Rocha	Data: 2018-7-13
Elementos a inspecionar: Cobertura – Estrutura de madeira		
Estrutural: X	Durabilidade:	
Estrutura com ataque biológico

Estrutura com ataque biológico (caruncho, térmitas ou fungos de podridão).

Humidade;
Negligência e falta de manutenção/conservação (causa humana).

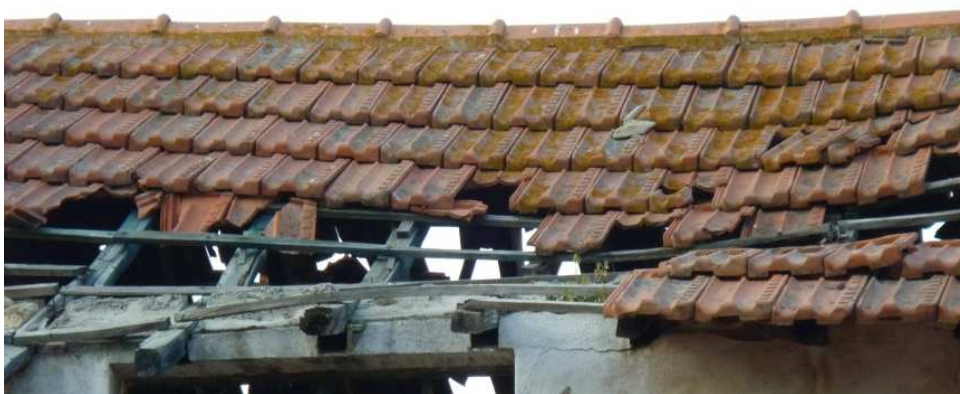
Edificado Quinta das Flores	Responsável: Rúben Rocha	Data: 2018-7-13
Elementos a inspecionar: Cobertura – Estrutura de madeira		
Estrutural: X		Durabilidade:
Estrutura com alteração de geometria

Estrutura com alteração da geometria, motivando danos em outros elementos construtivos.

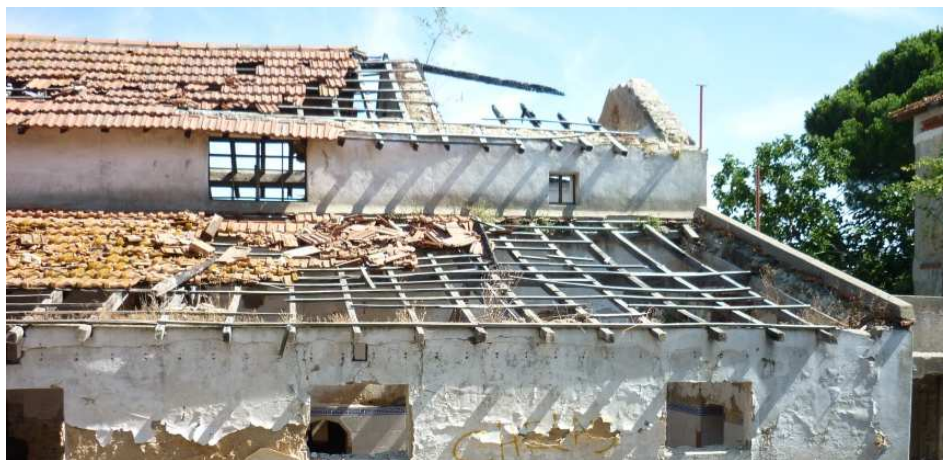
Edificado Quinta das Flores	Responsável: Rúben Rocha	Data: 2018-7-13
Elementos a inspecionar: Cobertura – Estrutura de madeira		
Estrutural:	Durabilidade: X	
Estrutura com perda significativa de secção

Estrutura com perda significativa de secção, cedências ou deformações, indiciando o risco de desabamento total ou parcial.

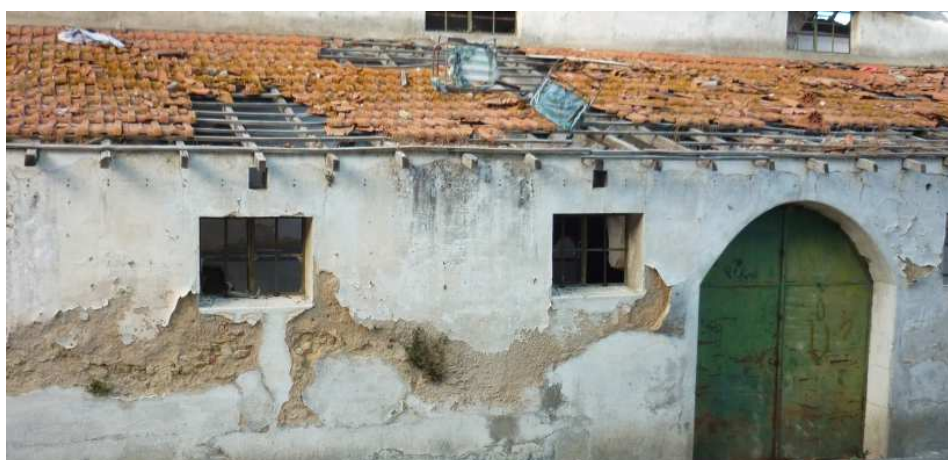
Edificado Quinta das Flores	Responsável: Rúben Rocha	Data: 2018-7-13
Elementos a inspecionar: Cobertura (revestimentos e acabamentos)		
Estrutural:	Durabilidade: X	
Revestimento de cobertura inclinada com deterioração ou ausência de telhas e/ou falta de encaixe geométrico e sujidade

Revestimento de cobertura inclinada com deterioração acentuada, com elementos em falta, originando infiltrações;
 Ausência de telhas ou presença de telhas cerâmicas com falta de encaixe geométrico, danificadas e com acumulação de sujidade.

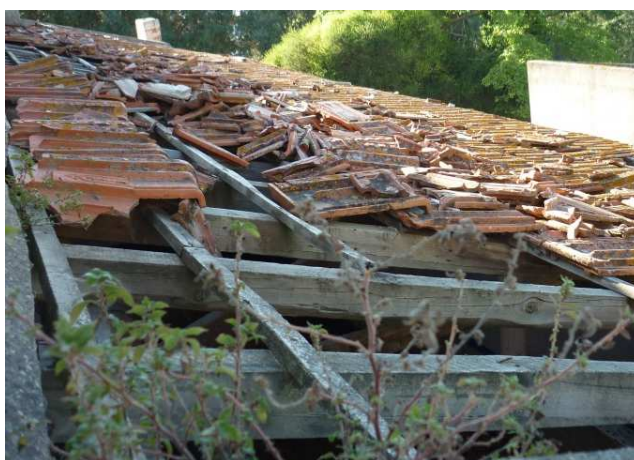
Edificado Quinta das Flores	Responsável: Rúben Rocha	Data: 2018-7-13
Elementos a inspecionar: Cobertura (revestimentos e acabamentos)		
Estrutural:		Durabilidade: X
Revestimento de cobertura inclinada originando infiltrações generalizadas, vegetação intrusiva e sujidade

Revestimento de cobertura inclinada originando infiltrações generalizadas e exigindo substituição total (revestimento removido numa grande extensão). Vegetação intrusiva e sujidade de origem biológica.

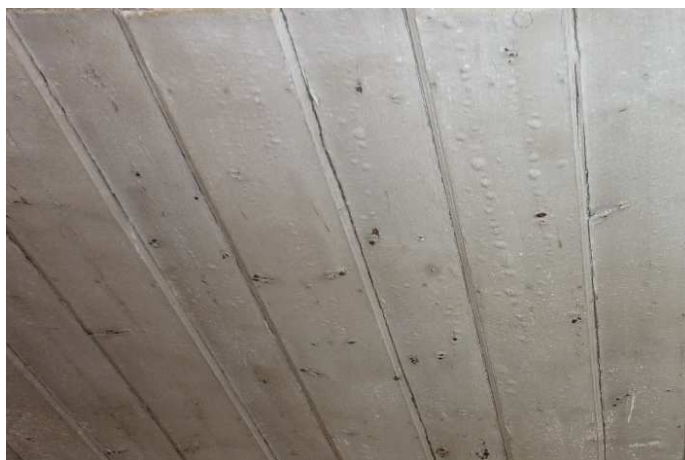
Edificado Quinta das Flores	Responsável: Rúben Rocha	Data: 2018-7-13
Elementos a inspecionar: Tetos (revestimentos e acabamentos)		
Estrutural:	Durabilidade: X	
Revestimento decorativos por pintura com empolamentos

Revestimentos decorativos por pintura em falta, destacados, empolados, partidos ou em desagregação.

Humidade, infiltrações;
Negligência e falta de manutenção/conservação (causa humana).

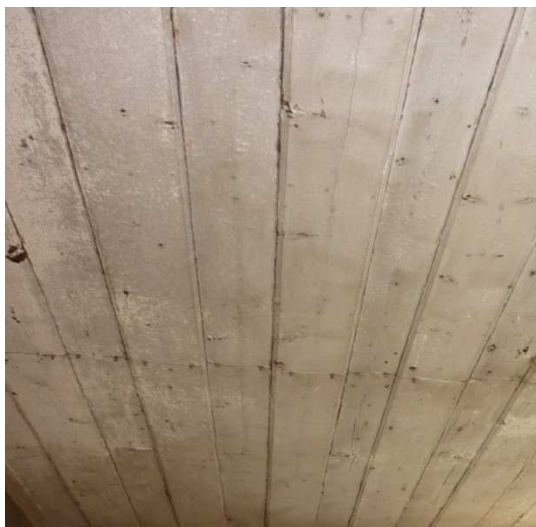
Edificado Quinta das Flores	Responsável: Rúben Rocha	Data: 2018-7-13
Elementos a inspecionar: Tetos (revestimentos e acabamentos)		
Estrutural:	Durabilidade: X	
Revestimento com manchas de sujidade ou alteração de cor e/ou textura

Revestimentos com manchas de sujidade ou alteração de cor e/ou textura, exigindo limpeza e pinturas em grandes áreas.

Humidade, infiltrações;
Negligência e falta de manutenção/conservação (causa humana).

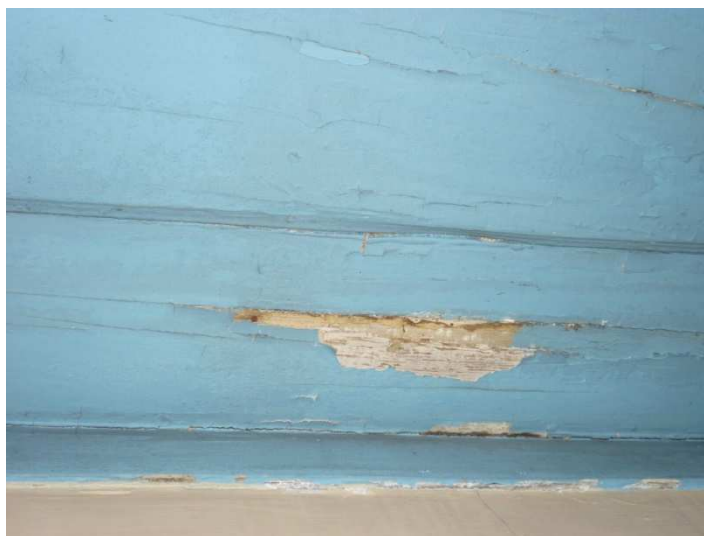
Edificado Quinta das Flores	Responsável: Rúben Rocha	Data: 2018-7-13
Elementos a inspecionar: Tetos (revestimentos e acabamentos)		
Estrutural:	Durabilidade: X	
Revestimentos de proteção em falta, partidos e com desagregação

Revestimentos de proteção em falta, partidos e com desagregação em grandes áreas, exigindo substituição ou reparação total.
